Om bådens toiletinstallation

Hvad må man egentlig, hvad gør man i praksis og hvordan slipper man af med sit toiletaffald?

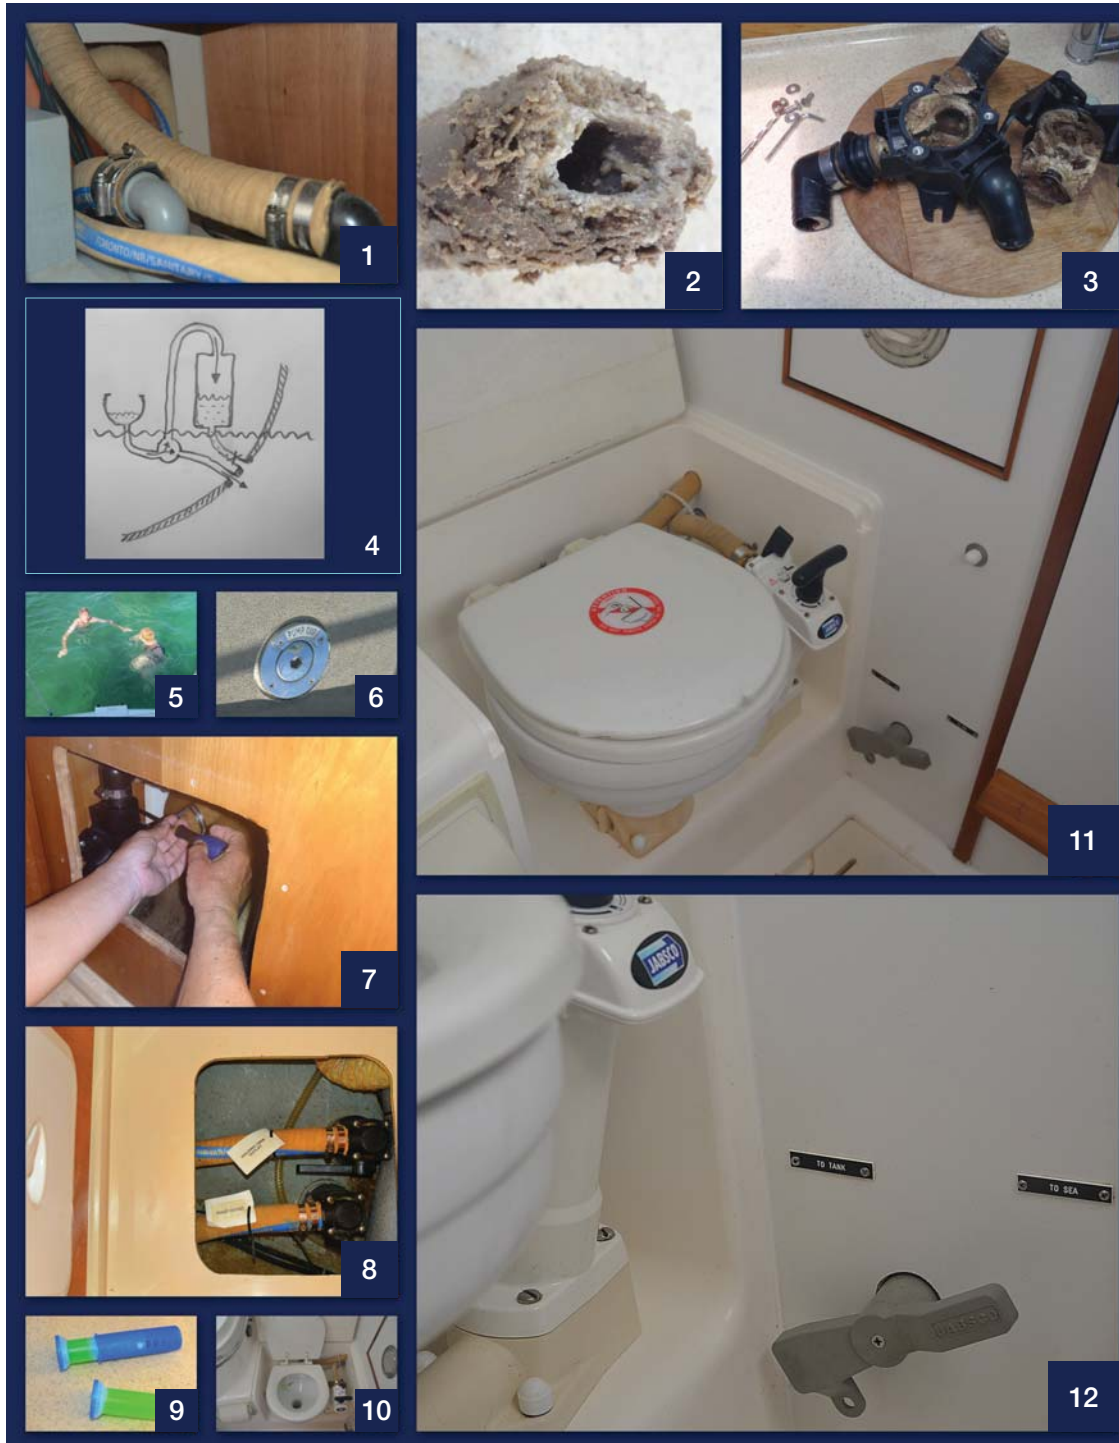
- 1 Her ses fra venstre mod højre: Slange fra toiletpumpe til tanken, slange til studs på dækket, så indholdet kan suges ud fra anlæg på land og slange til udluftningsventilen.

- 2 Kalkkaffejringer fjernet fra den toiletslange der forbinder tregangs-ventilen med søventilen til direkte udpumpning. Denne slange er altid under vand og har derfor en ekstra tendens til at kalke til.

- 3 Vores tregangs-ventil efter 10 år. Den måtte skiftes fordi den simpelt hen var groet fast, og håndtaget ikke mere virkede. Den voldsomme tilkalkning var utvivlsomt et resultat af at ventilen sidder under vandlinjen og således vanskelig at skylle helt ud og altid er fyldt med vand og "urenheder".

- 4 Placeringen af hhv. toilet, tregangsventil, septiktank og søventiler (bemærk placeringen af tank og toilet ift bådens vandlinje).
- 5 Brug septiktanken, også hvor det ikke nødvendigvis er påbudt, for hvem vil tage sit morgenbad på ankerpladsen i eget eller naboens toiletaffald?

- 6 Dækslet i dækket, der bruges til tømnning af septiktank fra landstation.
- 7 Beklageligvis er slanger og ventiler til toiletinstallationen altid svært tilgængelige, og ofte skal skibet nærmest skilles ad for at kunne komme til. Her er jeg i gang med at afmontere tregangs-ventilen.

- 8 De to søventiler fra hhv. tregangs-ventilen og septiktanken. Den til septiktanken er altid lukket bortset fra under tømnning til havs. Bemærk i øvrigt at alle søventiler i toiletinstallationen er af kunststof.

- 9 Patronerne med den i teksten omtalte desinficerende og smørende gelé. De kan købes i Danmark og forhandles under navnet Duck og produceres af Johnson®.

- 10 Her ses den i teksten omtalte sanitetsgelé (den lille grønne klat på indersiden af kummen), der til og med har en smørende effekt på toilet pumpens gummipakninger.

- 11 Toilet-kummen. Bemærk skiltet der meget klart fortæller at der ikke må smides papir i toiletet. Bemærk også håndtaget til tregangs-ventilen, der ses nederst i midten af billedet.

- 12 Tregangs-ventilen der bestemmer om toiletets indhold lukkes direkte i havet (det gule) eller i tanken (det brune). Denne type ventil har en tendens til tilkalkning fordi den er vanskelig at skylle helt ud, og i vores tilfælde sidder under vandlinjen og dermed altid er vandfyldt.

Jabsco toilet med manuel udpumpning, der leder til en tregangs-ventil. Her kan man så vælge, om der skal tømmes direkte ud i havet eller til septiktanken på 60 liter (af kunststof – ikke rustfrit stål, det bliver før eller senere utæt).

Septiktanken er relativt lille, men hvis "ren" urin via tregangs-ventilen hældes direkte ud i havet (det er jf. ovenstående strengt taget ikke lovligt men på den anden side er det ok at tisse i en spand, og derefter tømme denne så ...), og kun fæces tømmes via tanken, holder det ganske længe. Fordelen ved den lille tank er, at den kunne placeres tæt på toilettet og over vandlinjen (og som vi siger; så klarer Newton tømningen).
